トナーカートリッジ検出用接点の清掃方法

magicolor 2430DL magicolor 2530DL	「Xトナーガ ミツカリマセン」が表示された場合
magicolor 2550	「Xトナー ミソウチャク」が表示された場合
magicolor 2400W magicolor 2500W	ステータスディスプレイ上に 「Xトナーカートリッジがセットされていません」が表示された場合

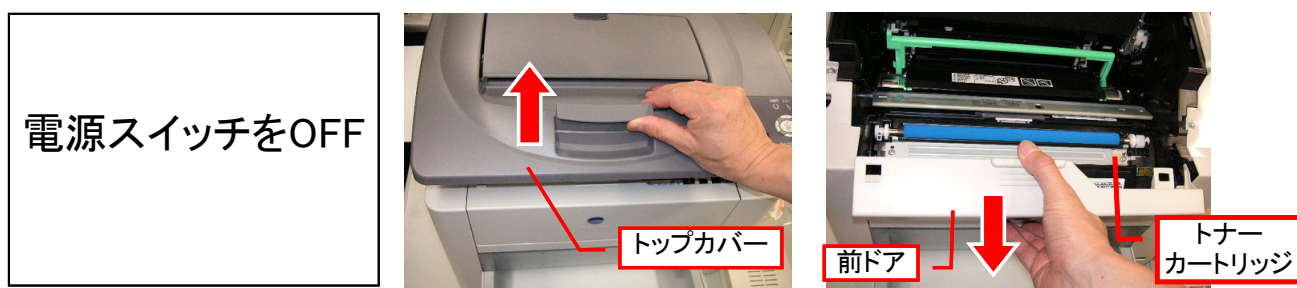
① 電源スイッチをOFFし、トップカバーと前ドアを開け、該当色のトナーカートリッジが手前(交換できる位置)に止まっていることを確認します。

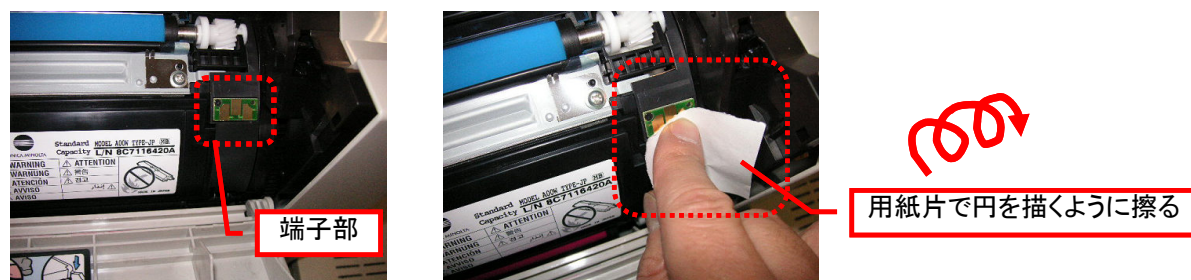
② トナーカートリッジ右端にある端子部(緑色と金色の基板)の表面を普通紙(白紙)の紙片で擦り汚れを落とします。

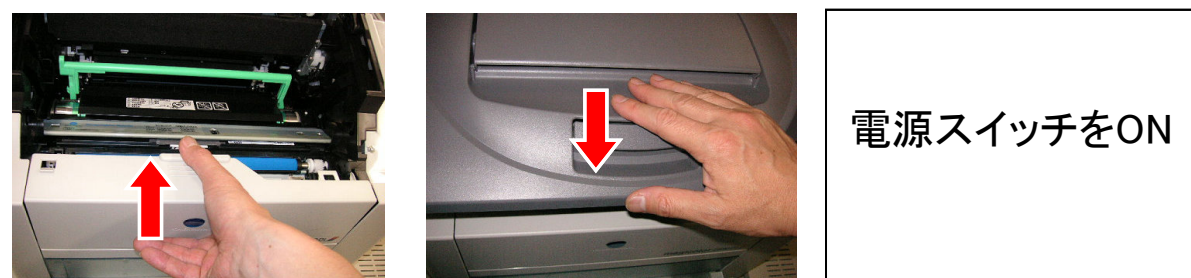
③ 前ドアとトップカバーを閉じ、電源スイッチをONにします。印刷可能状態に戻れば終了です。
